## POSTUP HODNOCENÍ EXISTUJÍCÍCH KONSTRUKCÍ A NÁVRH OPATŘENÍ PŘÍKLAD

## PŘÍKLAD - PRŮZKUM, HODNOCENÍ A NÁVRH OPATŘENÍ OBJEKTU

- Účelem hodnocení je posoudit konstrukční stav objektu a provést případný návrh opatření. V rozsahu celého objektu jsou navrženy stavební úpravy, v prostoru 3.NP je navržena změna využití na obytný prostor. Hodnocení je požadováno v rozsahu celého objektu.

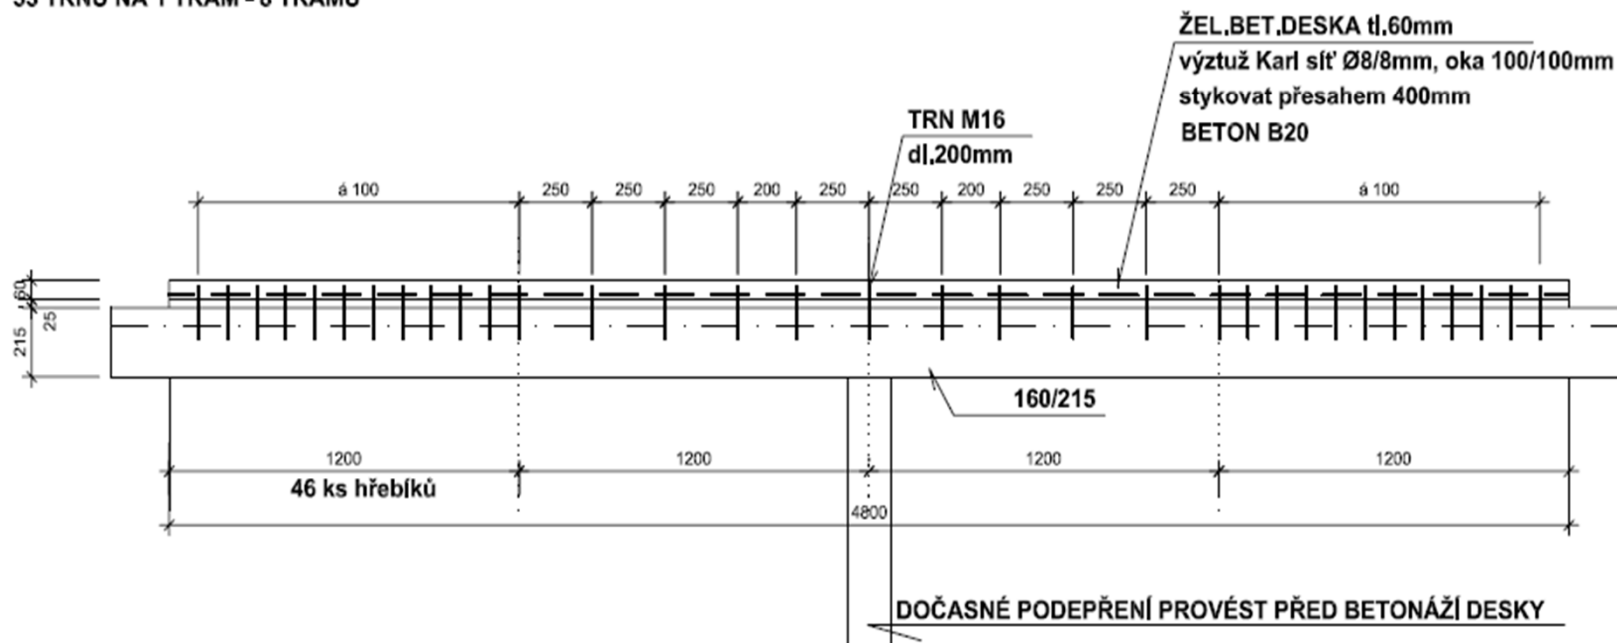
# SPŘAŽENÝ STROPNÍ TRÁM

SCHEMA ROZMÍSTĚNÍ TRNŮ TRÁMU T1 - SPŘAŽENÍ

33 TRNŮ NA 1 TRÁM - 8 TRÁMŮ

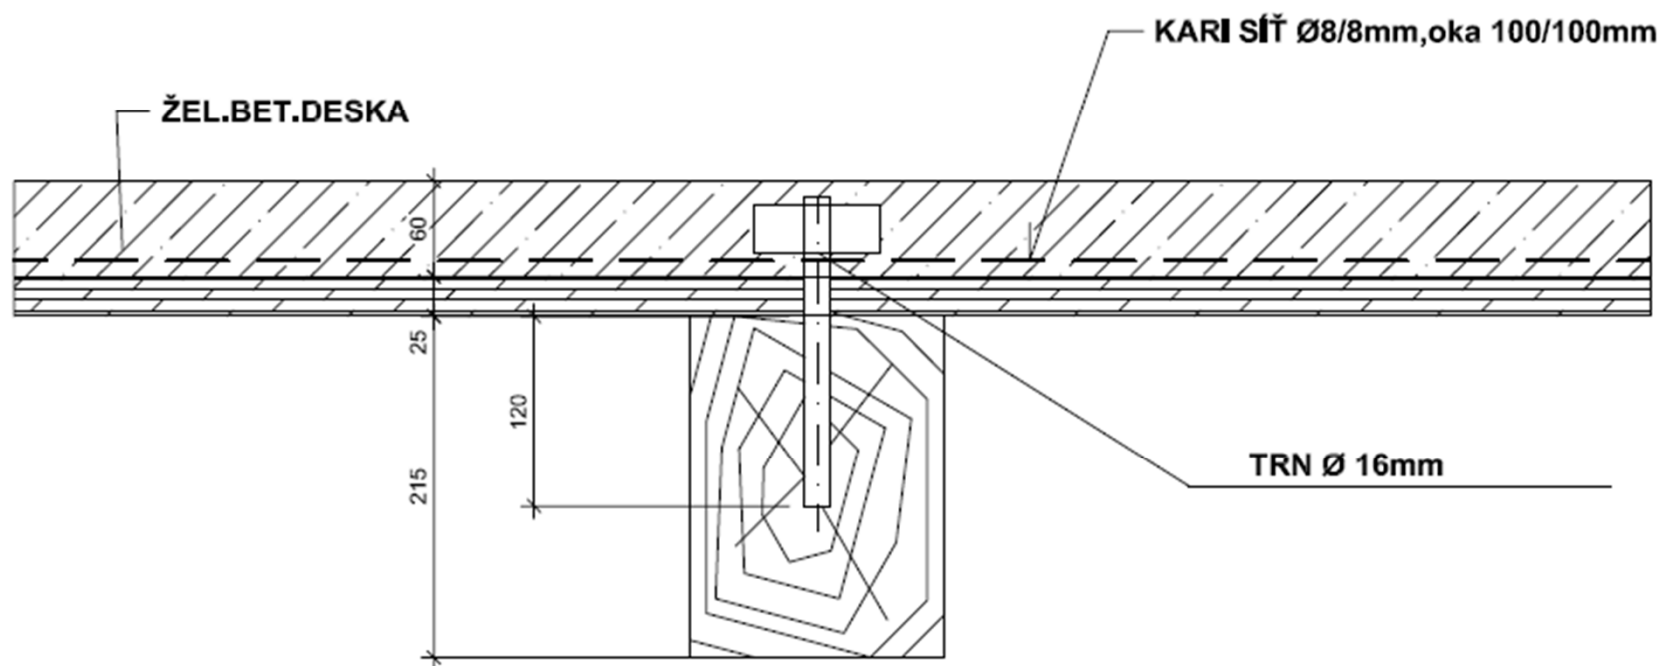
# SPŘAHOVACÍ TRNY

SCHEMA UMÍSTĚNÍ TRNŮ - SPŘAŽENÍ

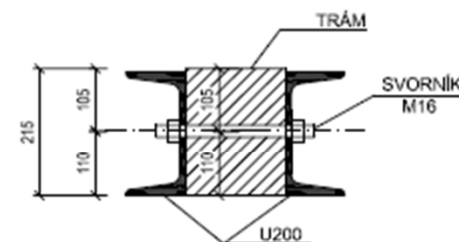
# ZESÍLENÝ STROPNÍ TRÁM

PŘÍČNÝ ŘEZ ZESÍLENÝM TRÁMEM  
M 1:10

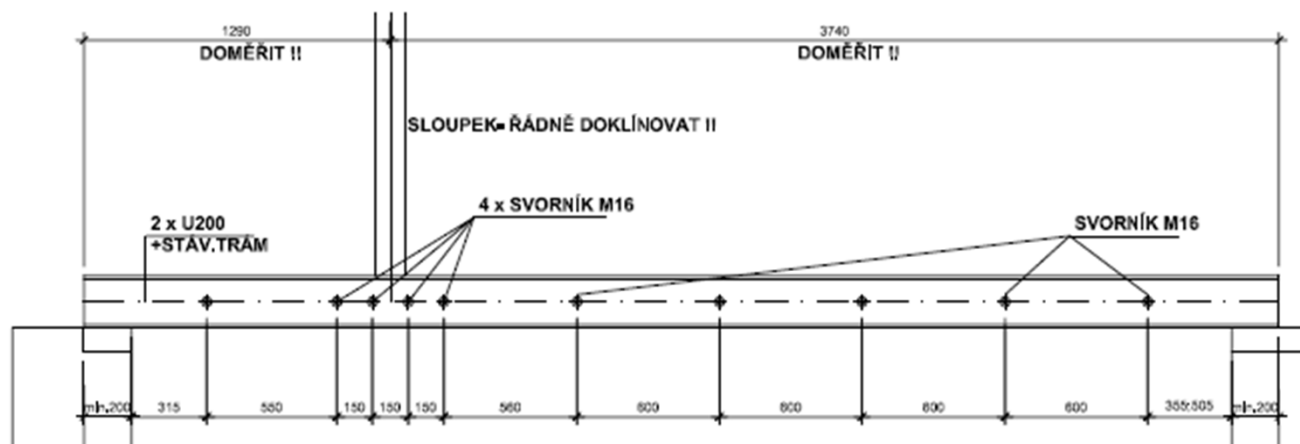
SCHEMA ROZMÍSTĚNÍ SVORNÍKŮ - STROPNÍ TRÁM T4 - 2x

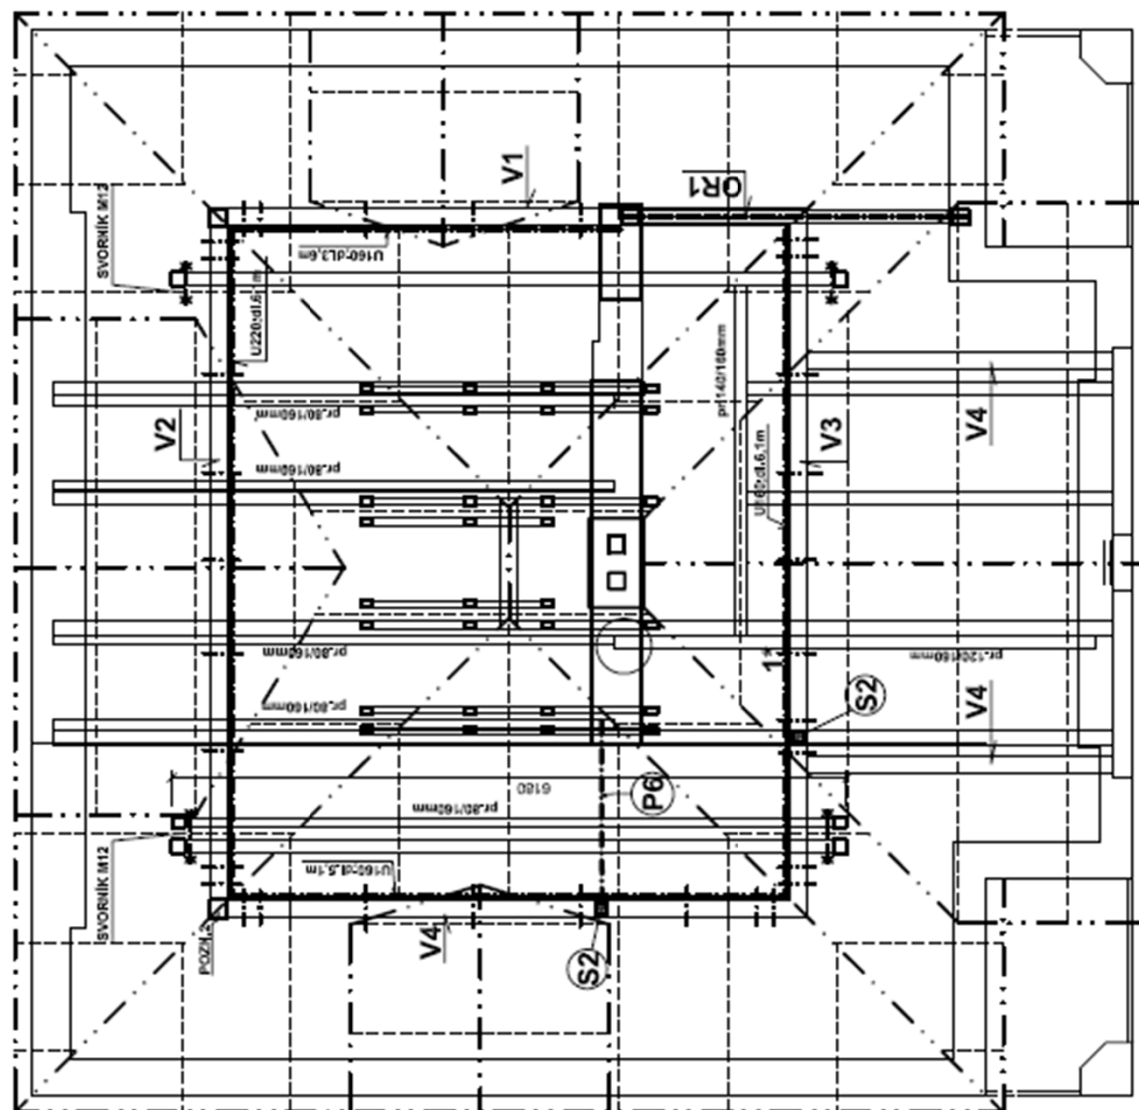
## SCHÉMA ZESÍLENÍ KONSTRUKCE KROVU

**S2** 254/100/100/5mm

V1-V4

**P6** PRŮVLAK 1 x 120

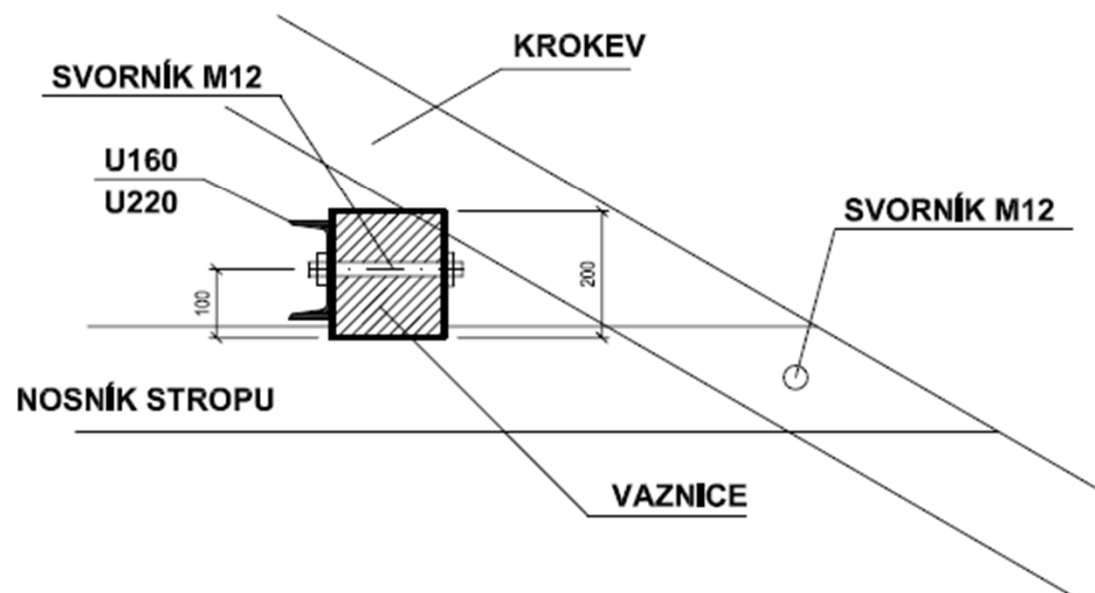
# ZESÍLENÁ VAZNICE

ZESÍLENÍ VAZNICE OCELOVÝM PROFILEM M 1:10
